Zur Geschichte der Uferrohrichte des Bodensee-Untersees

VON WOLFGANG OSTENDORF

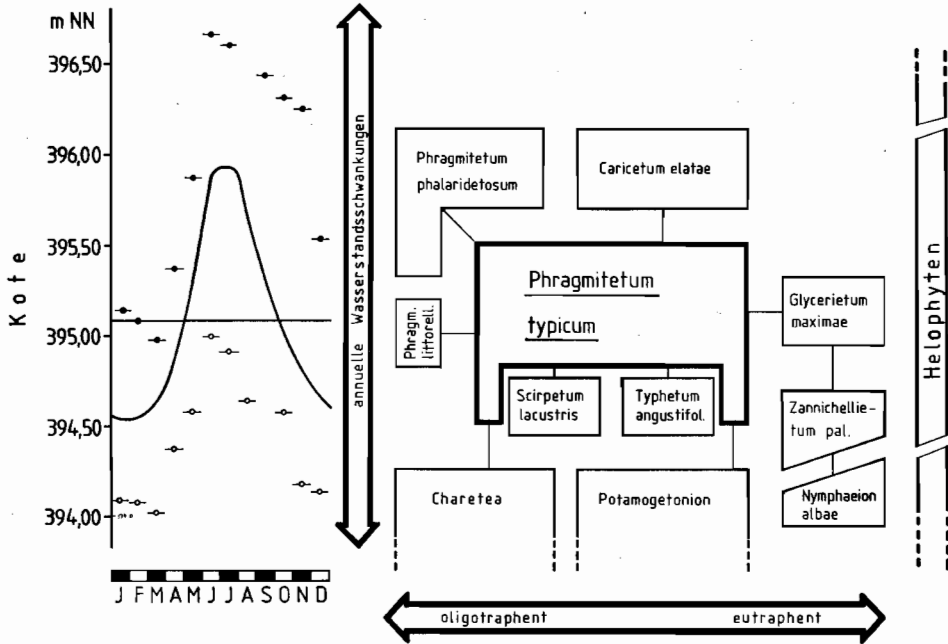
Abb. 1 Verteilung der wichtigsten Pflanzengesellschaften am Untersee-Ufer (schem.) Dargestellt ist der bevorzugte Standort der einzelnen Gesellschaften in Abhängigkeit vom mittl. jährlichen Gang des Wasserspiegels (linke Hälfte: Kurve: Mittel der Monatsmittelwerte 1930–1980, — Mittel der Jahreswerte 1937–1987, ●— höchste, —○— niedrigste Monatsmittelwerte im Zeitraum 1931–1980) als Ordinate und von der Nährstoffversorgung als Abszisse (mit den Extremen oligo- und eutraphente Gesellschaften); zusammengestellt nach eigenen Beobachtungen und nach Angaben von LANG 1967.

standörtlich spezifische Ausprägungen, deren differenzierender Faktor nach LANG 1967 die Nährstoffversorgung ist (Abb. 1). Das Gemeine Schilf, von dessen Beständen hier hauptsächlich die Rede sein soll, wird zu den euryöken, mäßig eutraphenten Arten gezählt (LANDOLT 1977, ELLENBERG 1982). Unter den günstigen Bedingungen des Untersee-Ufers bildet es monospezifische Bestände, deren landwärtige Ränder von Arten der Riedwiesen durchsetzt sind. Am seewärtigen Rand fehlen die mosaikartigen Übergänge zu anderen Gesellschaften, wie sie oft an kleineren Seen beobachtet werden. Dem reinen Schilfröhricht fehlen nicht nur helophytische Begleiter, auch submerse Makrophyten und Schwimmblattpflanzen können nur in Ausnahmefällen gedeihen. In solchen Beständen werden die Schilfhalme ca. 3,5 bis 4,5 m hoch und an der Halmbasis etwa 10–15 mm dick. Die Halmdichte der meisten Bestände liegt zwischen 20 und 30 H./m², von denen der überwiegende Teil eine Rispe trägt. Die oberirdische Biomasse-Produktion erreicht 1,5–2,0 kg TS/m²/Jahr. Die pedologischen bzw. sedimentologischen Bedingungen sind recht variabel, sie reichen von außerordentlich nährstoffarmen Schnegglisanden über kalkschlammige, nährstoffreichere Sedimente bis hin zu rein organischen, ca. 10–40 cm mächtigen Auflagen aus Schilftorf mit entsprechend hohen Nährstoffkonzentrationen.

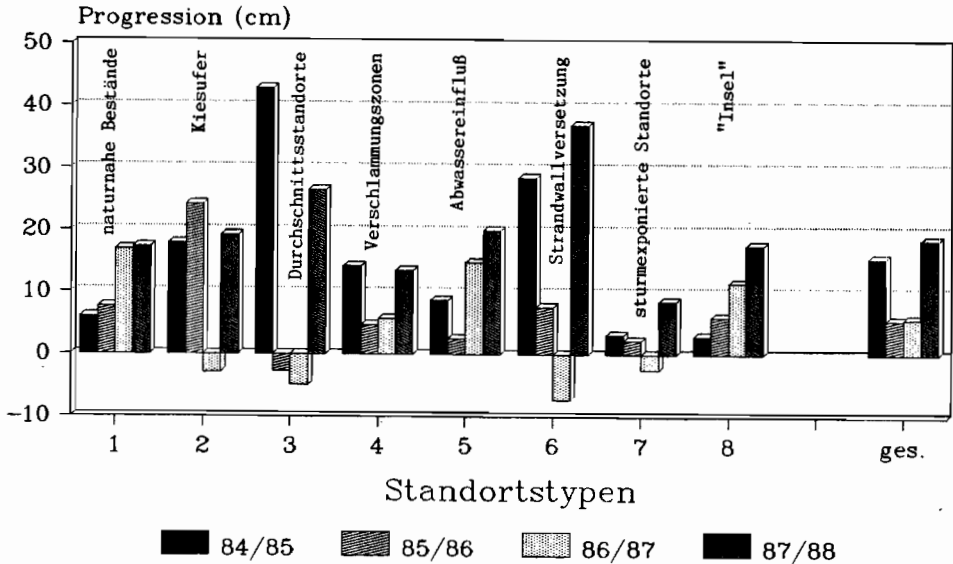
Abb. 5 Dynamik der Schilffront am Bodensee anhand acht ausgewählter Standortstypen von 1984/85 bis 1987/88 (n. PIER & al. 1990). Positive Werte – Progression in cm/Jahr, negative Werte – Rückgang; »Insel« – Restschilfbestand eines fehlgeschlagenen Schilfschnittversuchs bei Hegne.

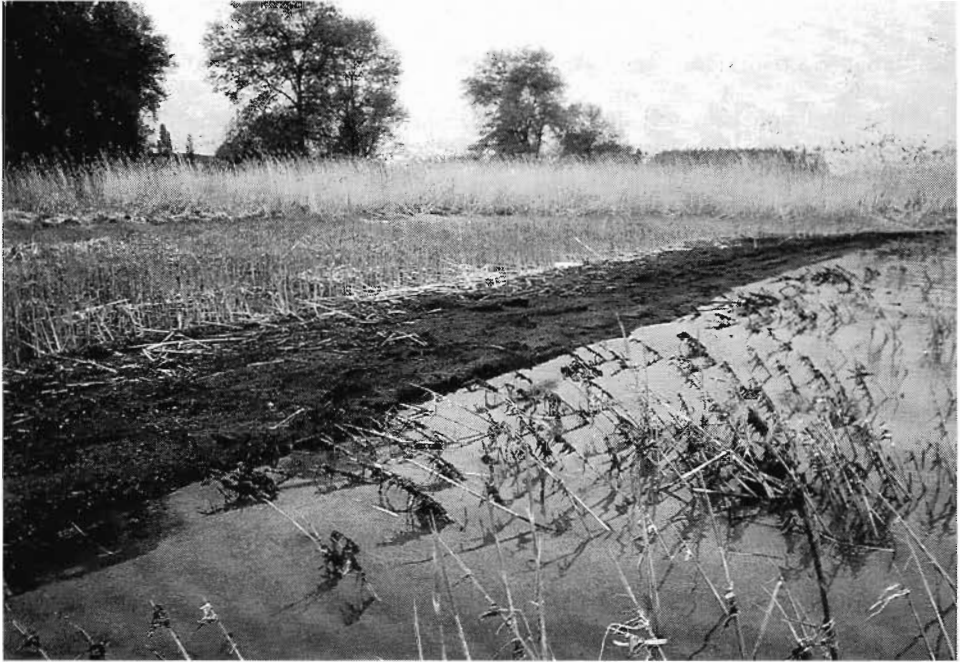
Abb. 7 Mechanische Schädigung der Schnittfläche HORN durch Stürme im Frühjahr 1981: im Vordergrund durch eine Schlammwalze niedergedrückte Halme, dahinter der Spülsaum aus Kalkschlamm und organischen Resten; im Hintergrund die ungeschädigte Schnittfläche sowie die ungeschnittene Vergleichsfläche.

1. Der Schilfschnitt führt nicht zu der gewünschten Erniedrigung, sondern zu einer Erhöhung der Halmdichte; wenn es in wenigen Fällen doch zu einer Abnahme kommt, sind Sekundärschäden die Ursache (Vernichtung der Jungsprosse durch Schlamm- oder Wasserpflanzenspäusäure) (Abb. 7).

3. Der Gehalt der Sedimentoberschichten an organischer Substanz, an Phosphor und Stickstoff nimmt nicht ab, sondern eher zu, indem Kalkschlamm-Material aus dem schilffreien Litoral in die Bestände hineingespült wird (Abb. 7).

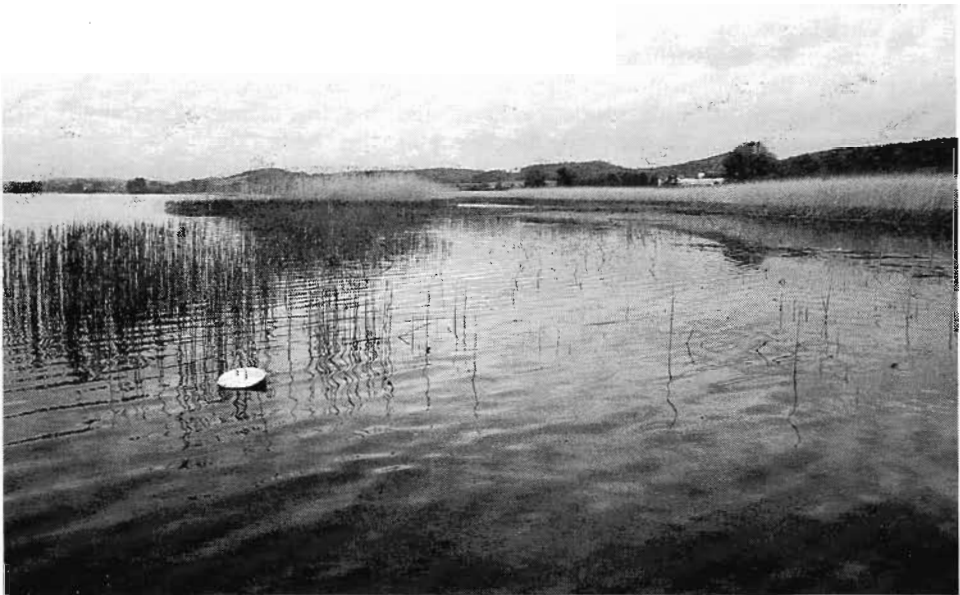
Abb. 8 Maschinenbedingte Ausfälle auf der Schnittfläche HEGNE-OST: Ausfallzone in Bildmitte, am linken Bildrand intakte Schnittfläche mit austreibendem Jungschilf im Frühjahr 1981, im Hintergrund und am rechten Bildrand nicht geschnittene Altschilfbestände (vgl. auch Abb. 9).

4. Die Bestandsfläche geschnittener Bestände nahm nicht zu, sondern verringerte sich um 2,85 ha (Abb. 8 u. 9); verantwortlich waren nicht nur Beschädigungen der Rhizome durch die Ketten der Mähfahrzeuge, sondern auch Verluste durch Stürme, Treibgutanschwemmungen und Fadenalgenentwicklung, Faktoren, die die geschnittenen Bestände wesentlich stärker trafen als die unbehandelten Vergleichsbestände.
