Wolfgang Ostendorp

# Zerstörung und Renaturierung von Seeufern in Mitteleuropa

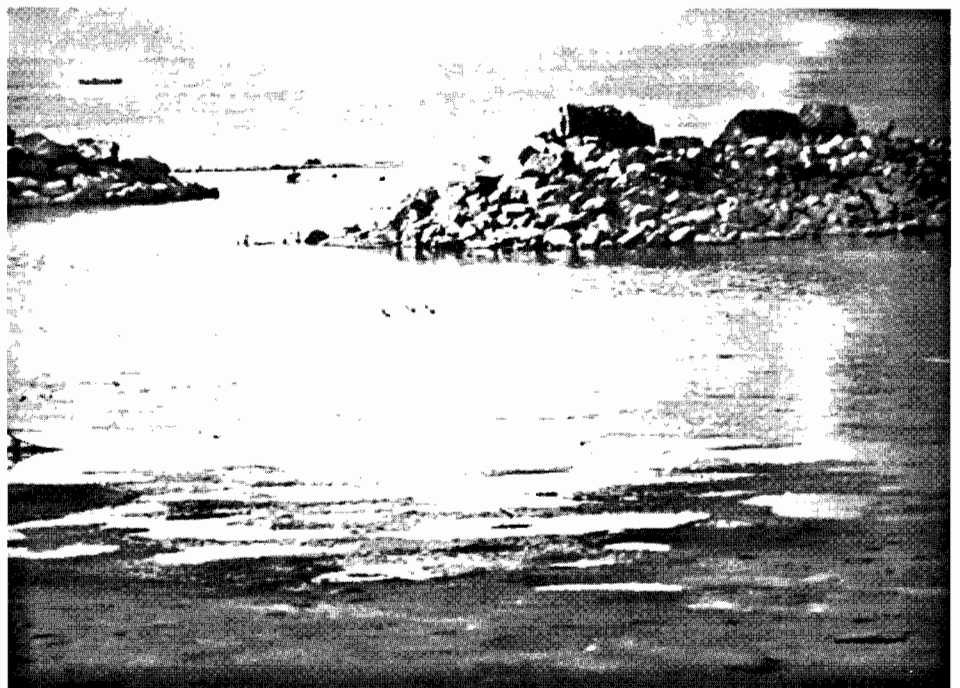
Abb. 3: „Harter“ Uferschutz an der Bregenzer Aach-Mündung am Bodensee-Obersee (Österreich): Schüttsteinwälle von 12,7 m Breite und 2,5 m Höhe, Dammkrone 1,5 m über dem mittleren Jahreshochwasserniveau. Foto: W. Ostendorp

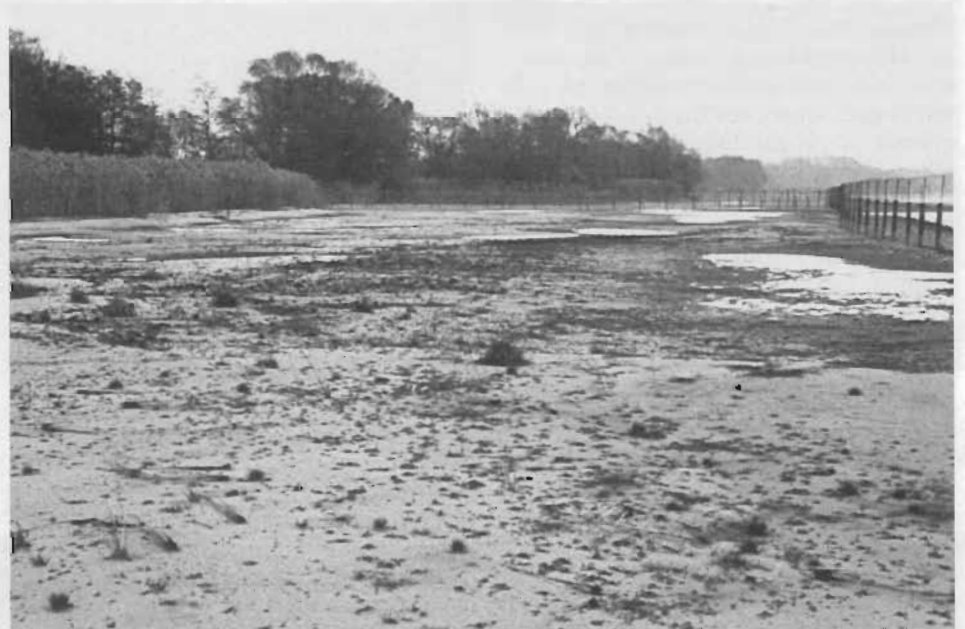
Abb. 5: Uferrenaturierung an der Lipbach-Mündung (bei Friedrichshafen) am Bodensee-Nordufer: Durch Aufspülen von Deltsanden wurde das ursprüngliche Niveau vor der Klifferosion wiederhergestellt. Ein niedriger Wackendamm gibt der Spülfläche die seeseitige Stabilität. Inzwischen ist der größte Teil der Spülfläche von Röhrichtvegetation überwachsen und so (zunächst) vor Erosion geschützt.

cher Eingriff in die Uferbiozönose ist sicherlich schonender, erfordert aber mehr Detailkenntnisse der jeweiligen Vegetations-, Sediment-, Wellen- und Transportbedingungen als der zuvor genannte „harte“ Verbau (Abbildungen 4, 5).

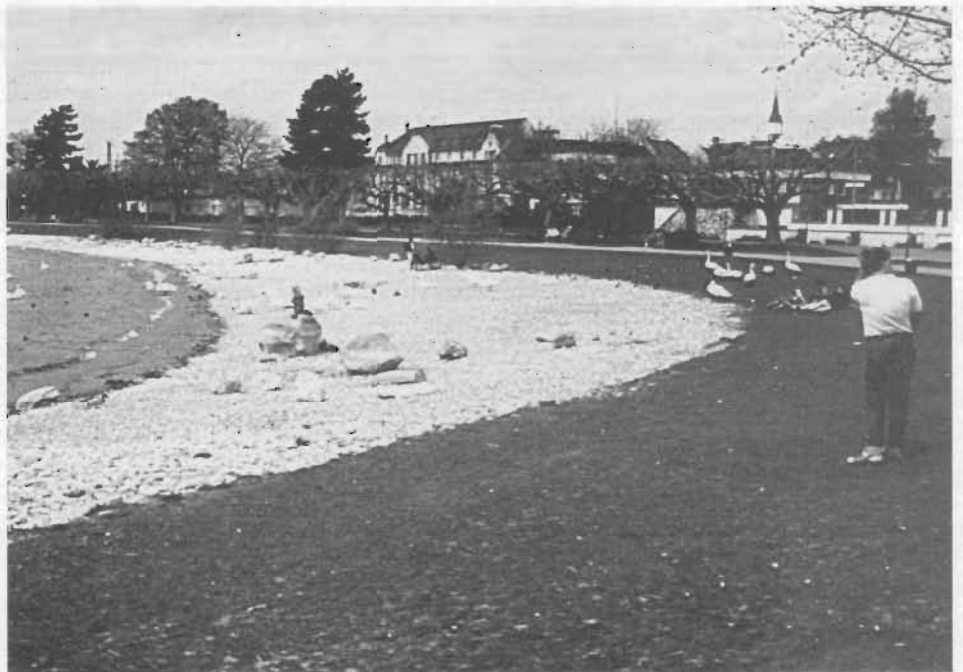
Abb. 6: „Uferverschönerung“ bei Radolfzell am Bodensee-Untersee mit geringem ökologischen Wert: Hier wurde eine Steinmauer durch Wacken-Vorschüttungen abgedeckt; gleichzeitig wurde durch Anlage von Uferpromenade, Liegewiese und Hafencafé der Besucherverkehr intensiviert. Foto: W. Ostendorf

Nicht unter den Begriff „Renaturierung“ fallen sollten „uferverschönernde“ Maßnahmen, die eine ausgesprochen häßliche Ufergestaltung gegen eine optisch gefälligere (z. B. Wackenschüttung mit Grünbepflanzung) austauschen, wobei – wie so oft – seeseitige Nutzungen beibehalten oder intensiviert werden (Abbildung 6). Auch sollten Renaturierungen an einem Abschnitt nicht als Ausgleich für die intensivere Nutzung und Verbauung anderer Uferabschnitte betrachtet werden.
