Späte Besiedlung in Xkipché, Yucatán, Mexiko

Magisterarbeit
zur
Erlangung des Grades eines
Magister Artium

1998

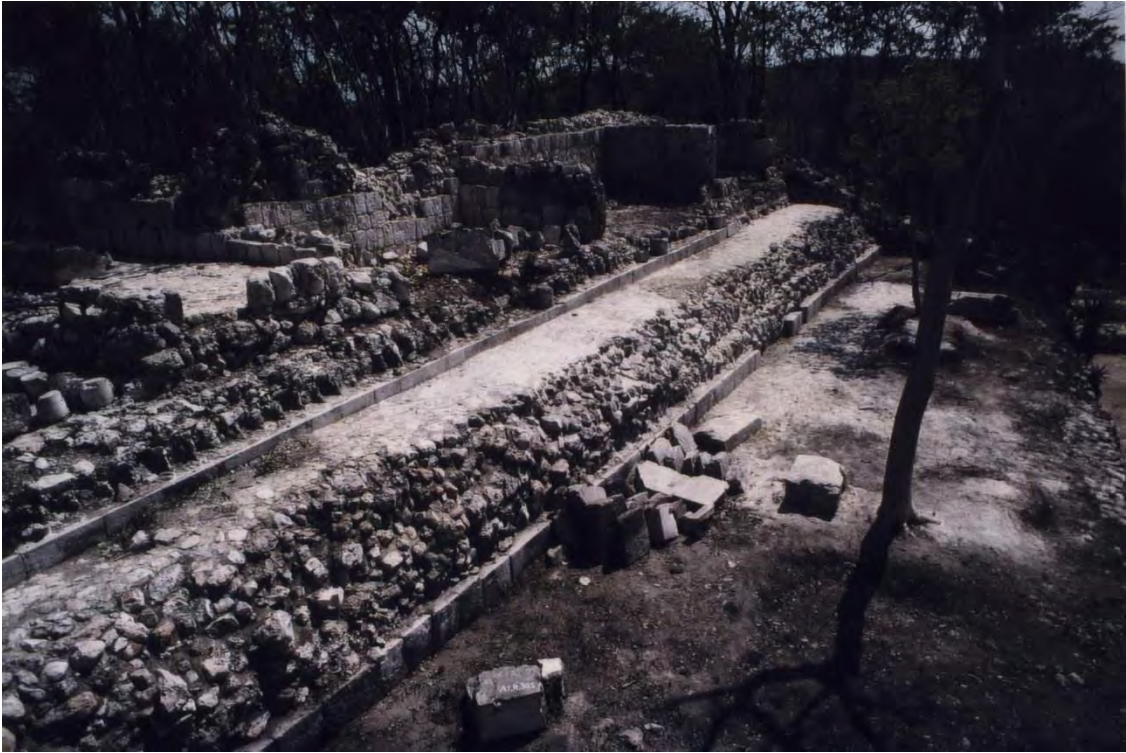
Abbildung 8: Xkipché, Palast (A1): das Obergeschoß (Räume 31-34) nach Beendigung der Grabungsarbeiten (Foto: Archiv Xkipché)

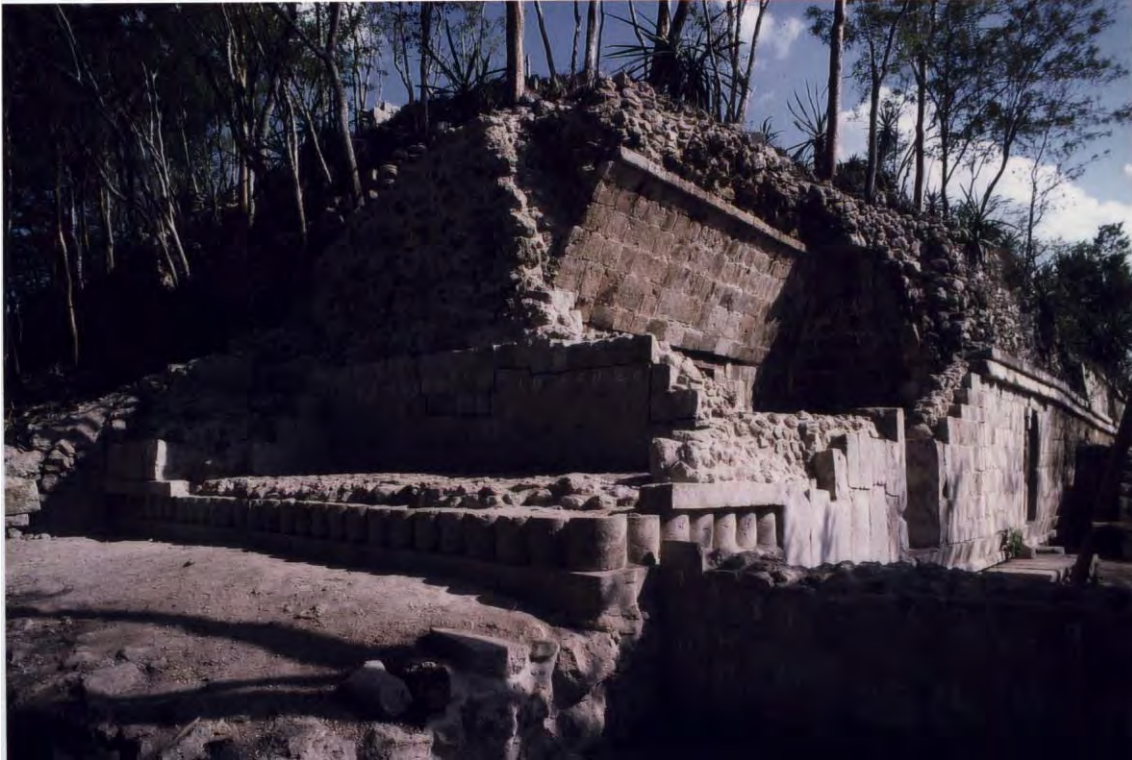
Abbildung 10: Xkipché, Palast (A1): Raum 20 nach Beendigung der Grabungsarbeiten, dahinter Raum 15 (Foto: Archiv Xkipché)

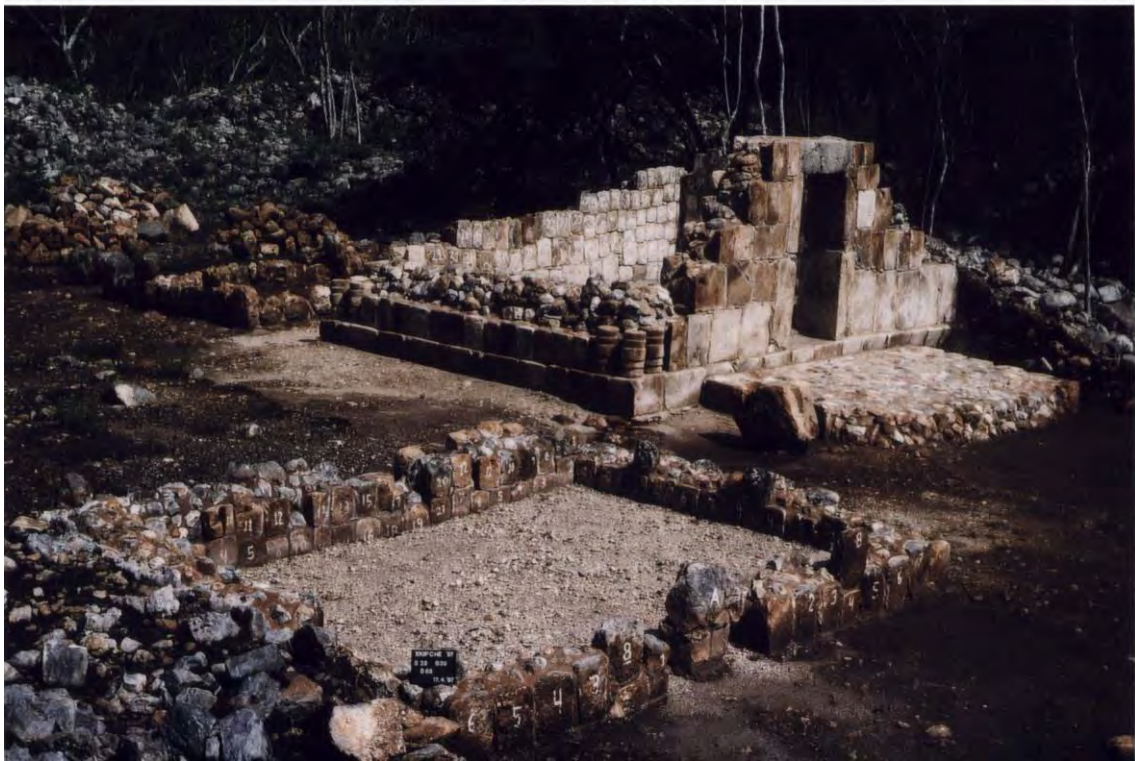
Abbildung 12: Xkipché, B38, B39: die Gebäude nach Beendigung der Grabungsarbeiten, im Hintergrund B68 (Foto: Archiv Xkipché)

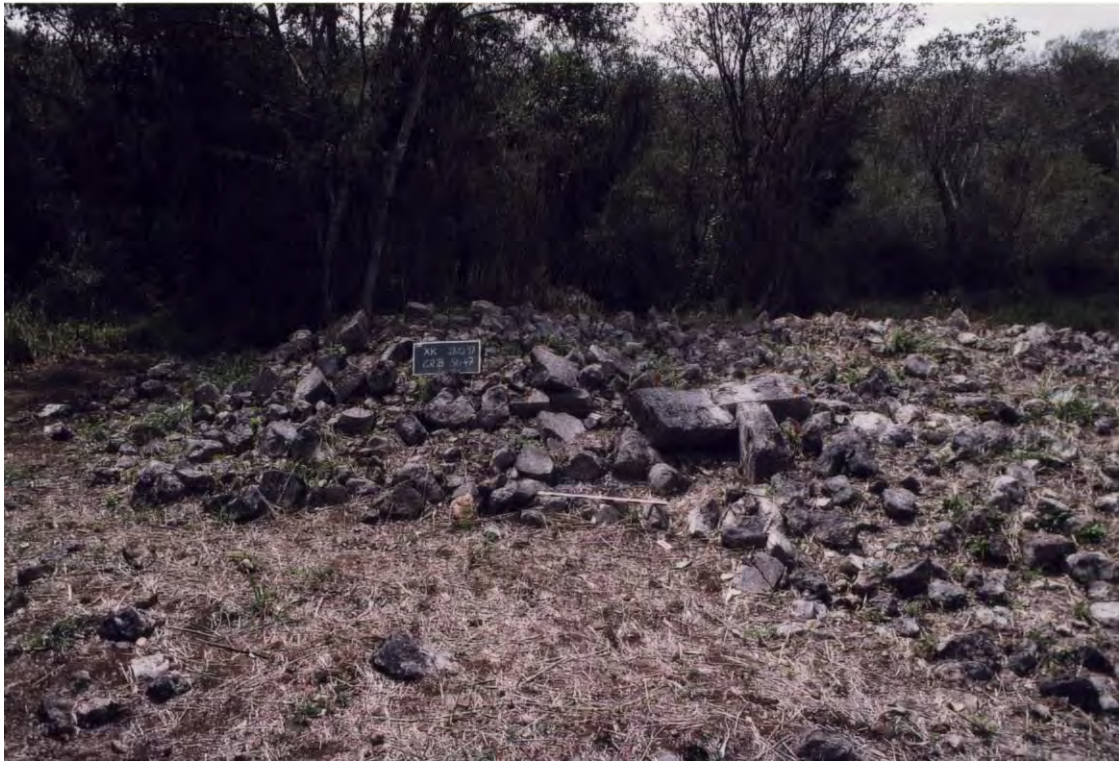
Abbildung 16: Xkipché, B47: Ostteil des Gebäudes (Foto: S. Schlegel)

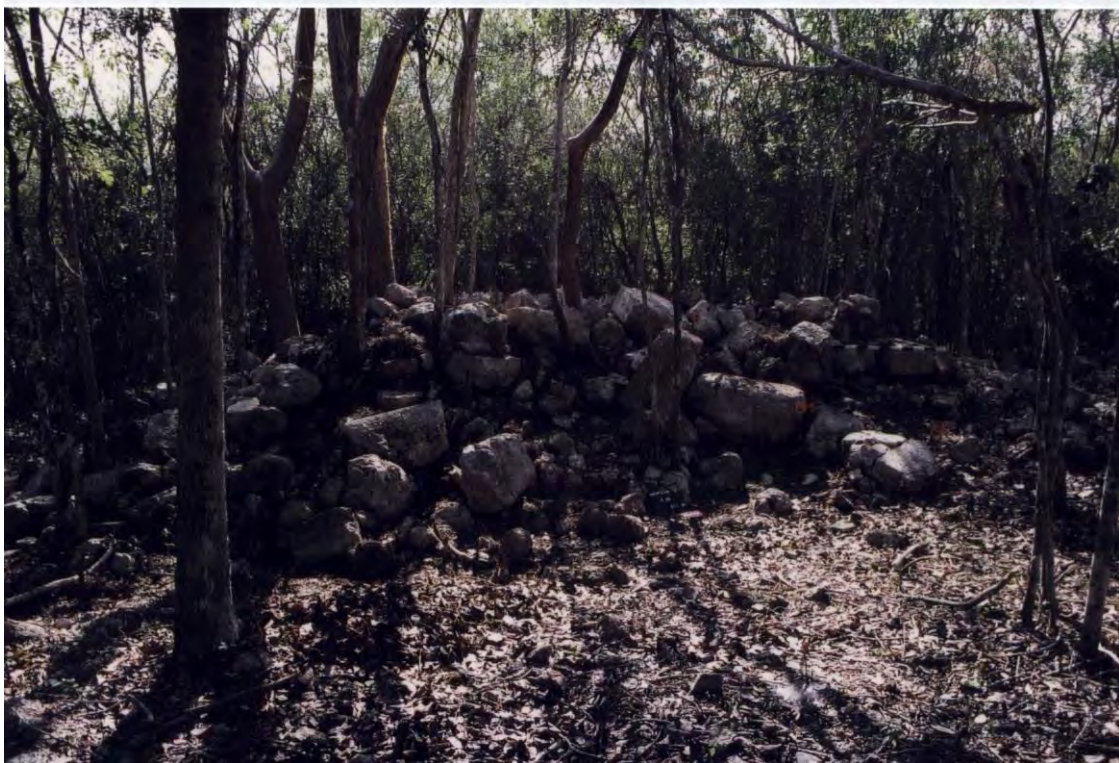
Abbildung 17: Xkipché, E29: Westseite des Gebäudes (Foto: S. Schlegel)

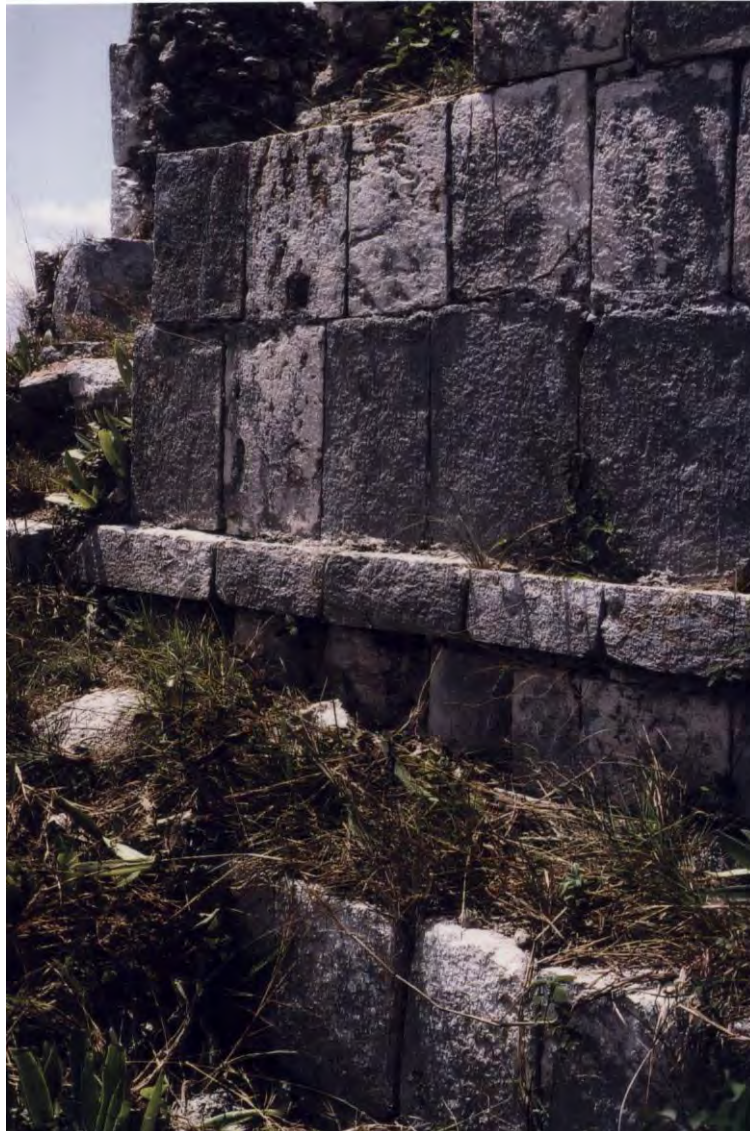
Abbildung 18: Uxmal, *House of the Old Woman*: Basisgesims und unterer Wandbereich des *Upper Temple* (Foto: M. Reindel)

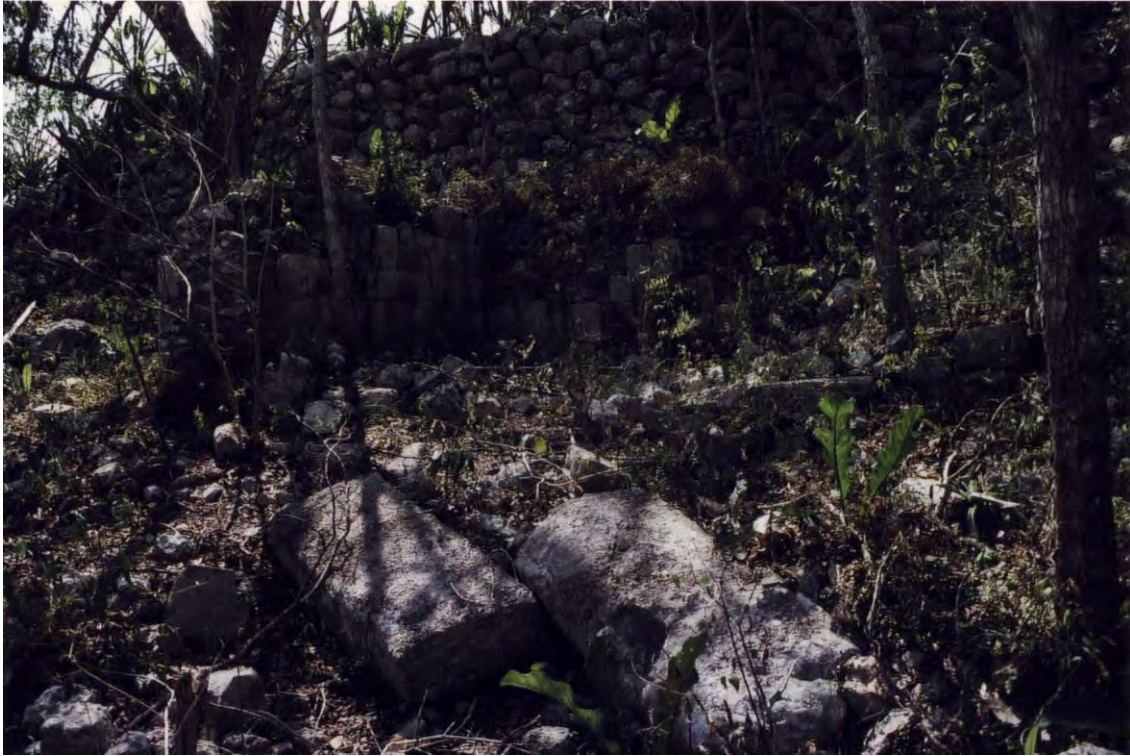
Abbildung 19: Labná, *El Palacio / Str. 1*, NO-Flügel: unvollendeter Raum (Foto: M. Reindel)

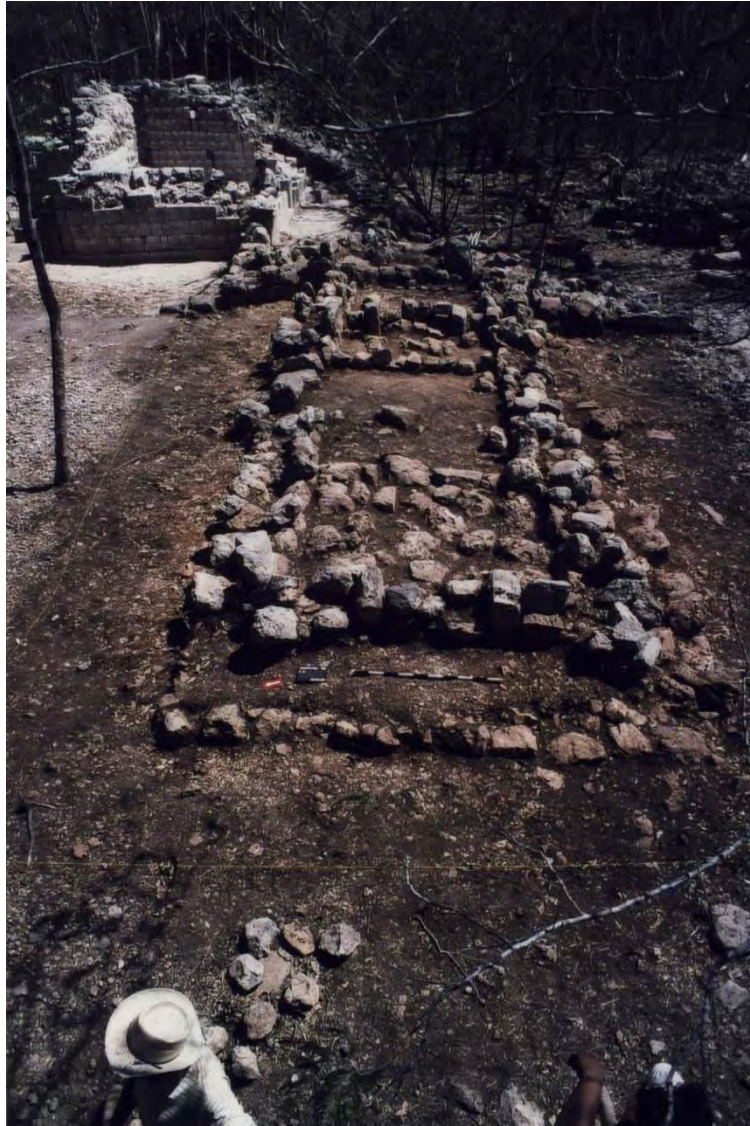
Abbildung 23: Xkipché, A5: das Gebäude nach der Freilegung (Foto: Archiv Xkipché)

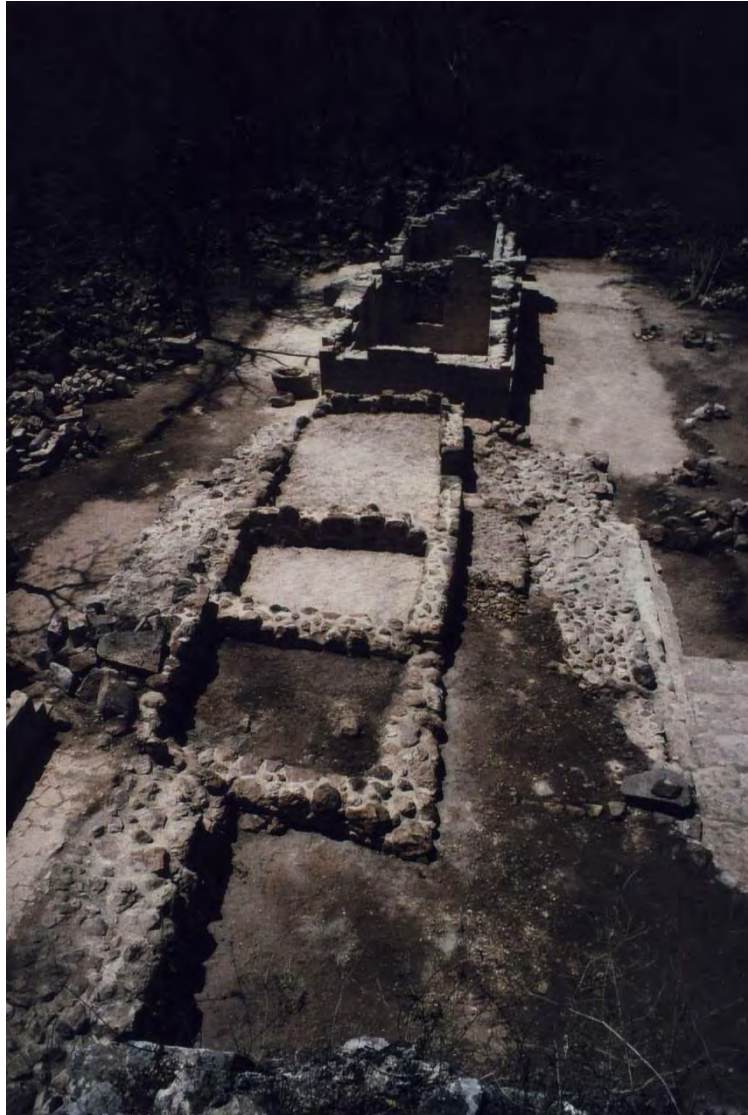
Abbildung 24: Xkipché, A6: das Gebäude nach Beendigung der Grabungsarbeiten, im Hintergrund A4 (Foto: Archiv Xkipché)

Gebäude A6 besteht aus einem großen Raum im Süden und zwei kleineren im Norden (Abb. 24). Es ruht auf einer Plattform auf, die im wesentlichen aus zwei Abschnitten besteht. Der erste, ältere Abschnitt bildet eine L-förmige Süderweiterung der Freifläche vor den Räumen des Ostflügels des Palastes. Sie wurde vermutlich gleichzeitig mit dem Bau von A4 angelegt und trug zunächst offenbar keine Aufbauten. Zu einem späteren Zeitpunkt wurde diese Plattform mit großen, unregelmäßigen Bruchsteinen nach Süden erweitert, so daß zum Gebäude A4 nur noch ein schmaler Durchgang bestand, der später ebenfalls zugesetzt wurde. Auf dieser Plattform wurde zunächst die Ostmauer des Gebäudes A6 als niedrige

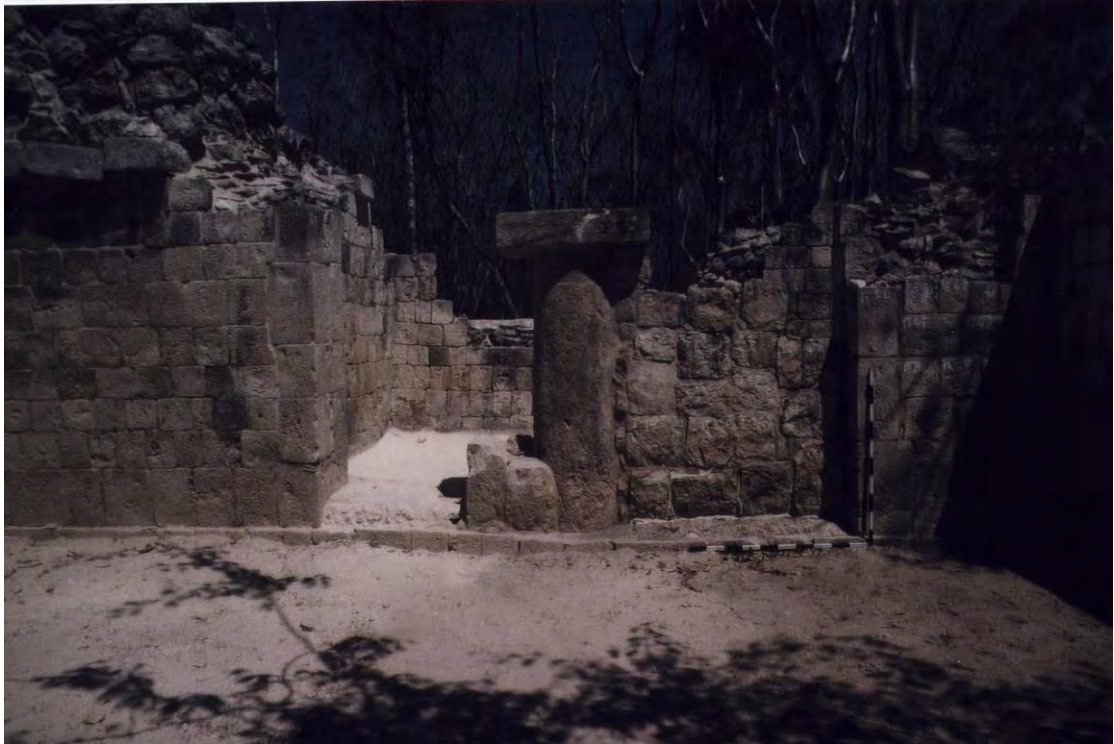
Abbildung 26: Xkipché, A4: Zusetzung des Eingangs zu Raum 1 des Gebäudes (Foto: Archiv Xkipché)

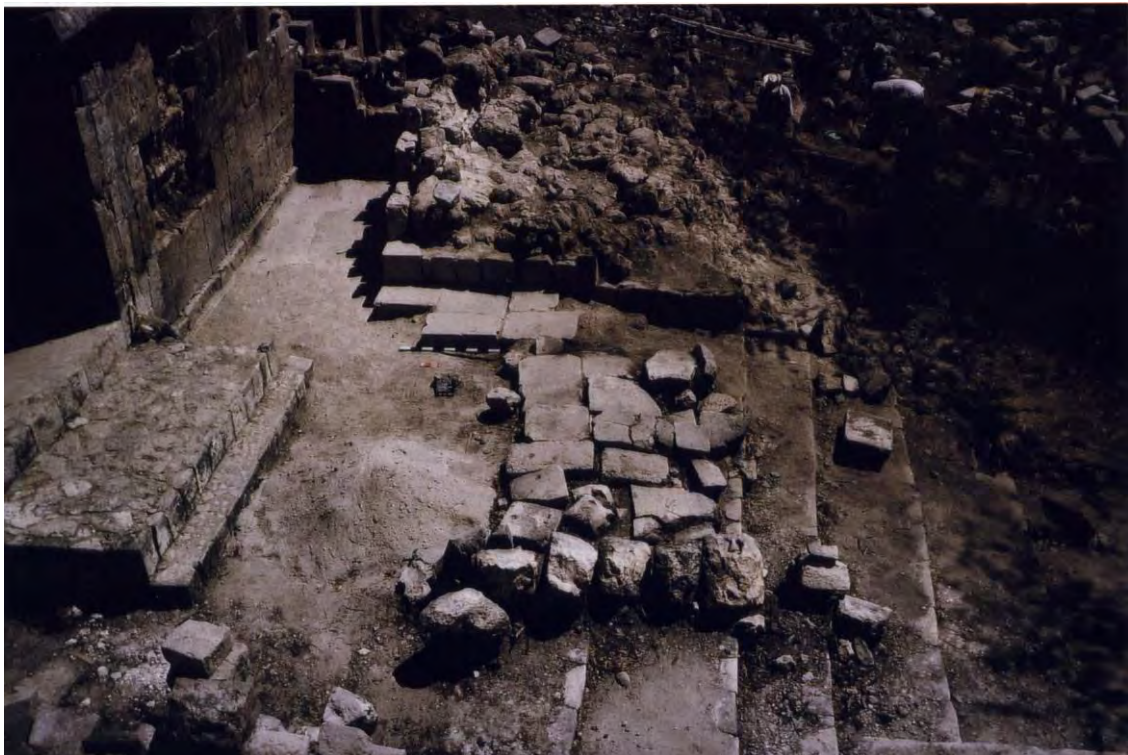
Abbildung 27: Xkipché, Palast (A1): Plattenlage vor Raum 1 (Foto: Archiv Xkipché)

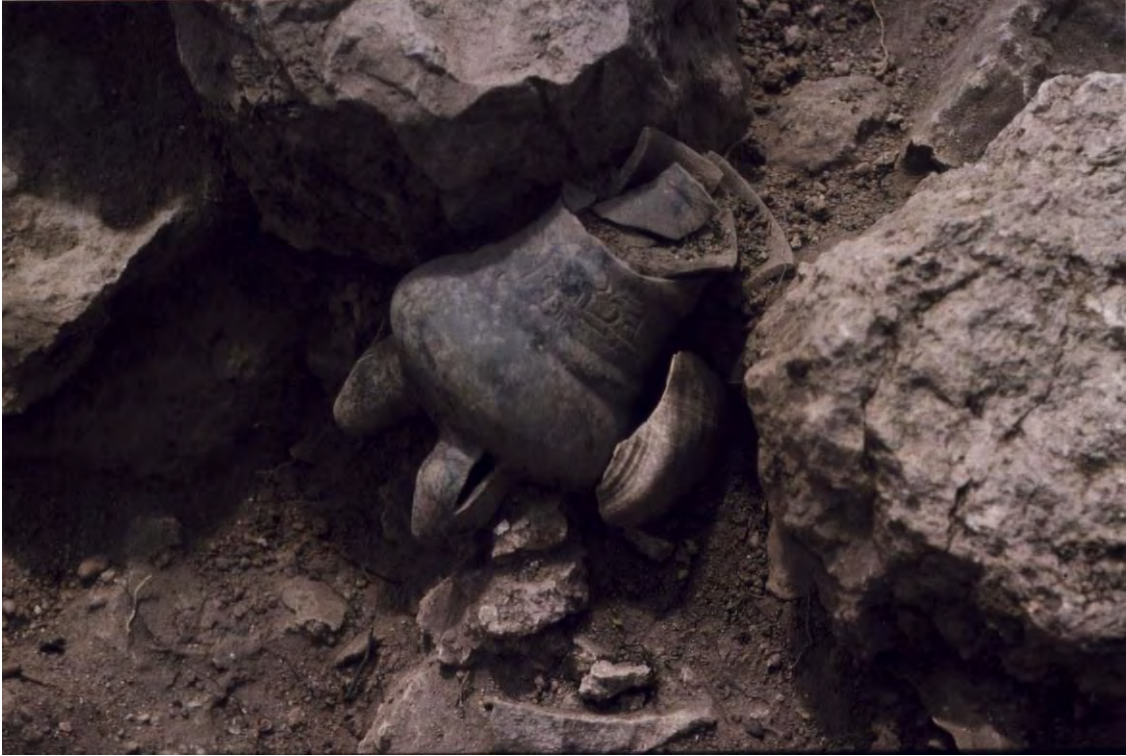
Abbildung 28: Xkipché, A22: Keramikniederlegung auf dem Gebäudeversturz (Foto: Archiv Xkipché)
