Wolfgang Ostendorp

ÖKOLOGISCHE AUSWIRKUNGEN VON UFERVORSCHÜTTUNGEN AM BODENSEE-UNTERSEE

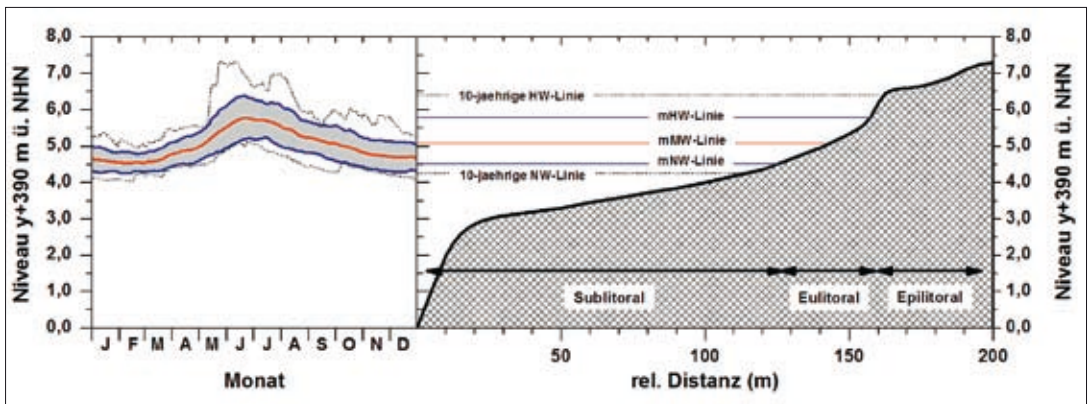
Abbildung 1: Wasserstandsschwankungen und Uferrelief am Bodensee-Untersee. Links: mittlerer jährlicher Wasserstand (rote Linie), 10-jährige Hoch- bzw. Niedrigwasserstände (blaue Linien) und Extremwasserstände (punktierte Linien), Bezugszeitraum 1981–2010. Rechts: Relief und Lebensraumzonen eines durchschnittlichen unverbauten Uferabschnitts. Quelle der Wasserstandsdaten: Pegel Berlingen, BAFU, Bern.

Die anthropogenen Veränderungen durch Vorschüttungen, einschließlich der zugehörigen Ufermauern, und ihre Auswirkungen auf verschiedenen Pflanzen- und Tiergruppen werden auf ein durchschnittliches naturnahes Untersee-Ufer bezogen. Dieses »Referenz-ufer« beginnt seewärts mit einer knapp 100 m breiten Brandungsplattform (Lebensräume des Sublitorals) und geht dann in eine etwa 50 m breite Wasserwechselzone (Lebensräume des Eulitorals) über, die ihrerseits mit einer natürlichen Uferböschung von etwa 0,5 bis 1,5 m Höhe endet (Daten nach OSTENDORP & OSTENDORP 2014). Landseits folgen Hangfußflächen oder spätglaziale Deltaschüttungen, auf denen die normalerweise nicht mehr überschwemmten, extensiv bewirtschafteten landwirtschaftlichen Nutzflächen liegen (Lebensräume des Epilitorals, hier begrenzt auf einen Streifen von 50 m Breite). In diesem Streifen befinden sich an unverbauten Uferstrecken zumeist landwirtschaftliche Nutzflächen, d. h. feuchtes oder frisches Grünland sowie Streuobstwiesen, daneben auch Acker- und Gemüsebauflächen. Die Nutzflächen sind gelegentlich von Zuggräben oder kleinen Fließgewässern durchzogen; hier und da finden sich grasige Brachflächen, unbefestigte Wege, Feldgehölze und vernachlässigte Geräteschuppen. Die Abbildung 1 zeigt in schematischer Form die Wasserstandshaupt-

daten sowie die relief- und hydrologisch bedingte Abfolge der Lebensraumzonen Sublitoral, Eulitoral und Epilitoral. Das typische Relief, die Vegetation und die Nutzungen der noch unverbauten Untersee-Ufer erschließen sich aus den Darstellungen und der Fotodokumentation in BAUMANN (1911) sowie aus einer Vielzahl von Luftbildern und Uferfotos aus den 1920er und 1930er Jahren (Abbildung 2).

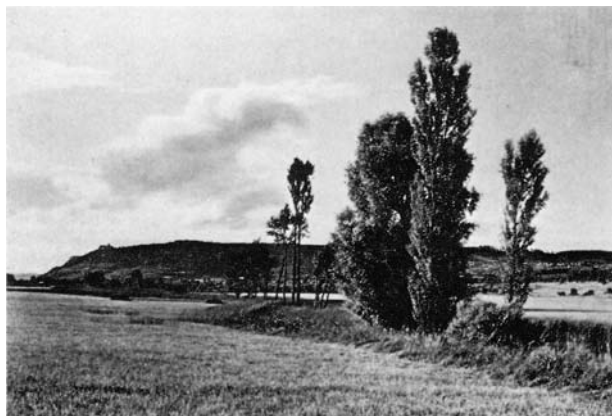
Abb. 2: Unverbaute Ufer am Untersee.

Oben: Ufer am Langhorn östlich Mammern mit schmalen Röhricht- und Gehölzgürtel bei herbstlichem Niedrigwasser, um 1907 (± 2 Jahre) (BAUMANN 1911, Taf. IIa).

Unten: Ufer bei Eschenz mit extensiver landwirtschaftlicher Nutzung und schmalen Gehölzgürtel, rechts im Bild Schilfgürtel (Foto E. Hausmann, 1910; Quelle: Amt für Denkmalpflege des Kanton Thurgau, Archiv Nr. GD-TG-0862, mit frdl. Genehmigung).

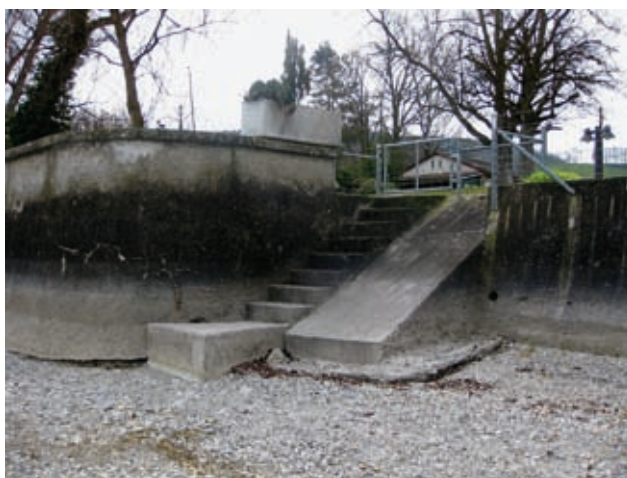
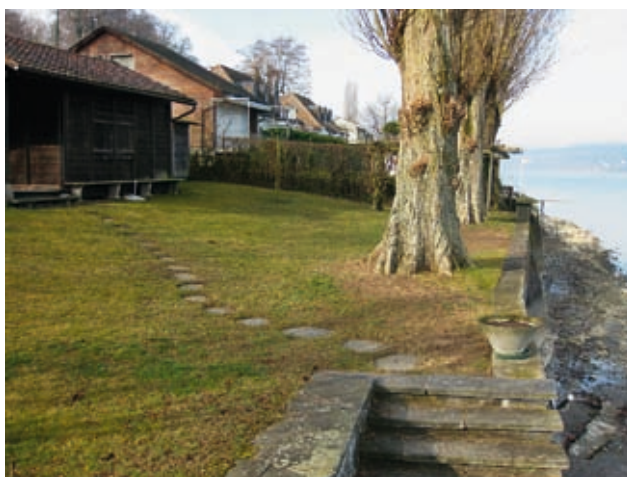
Abb. 3: Ufermauern und Vorschüttungen.

Oben: etwa 2 m hohe Ufermauer mit Brüstung, Treppe und Slip (Steckborn, Nächsthorn, 15.3.2011).

Unten: Nutzung von Vorschüttungen als privates Freizeitgelände mit Bebauung (Eschenz, Seeäcker, 26.03.2011).

Die Mauern bestehen aus Gussbeton oder Blocksteinen, die zwischenzeitlich mit Spritzbeton verkleidet wurden. Das Aufschüttungsareal und das unmittelbare Hinterland sind mit Zieranlagen und Grünflächen, kleineren Wohngebäuden und Nebengebäuden sowie mit versiegelten Verkehrsflächen überbaut. Der seewärts gelegene Abschnitt des Eulitorals wird durch Freizeit- und Wassersport-Infrastruktur (Plattenwege, Bootsslips, Anbindepfähle, Stege, kleine Sportboothäfen einschließlich der zugehörigen Austiefungen für Liegeplätze und Zufahrtsrinnen) strukturell verändert. Während der winterlichen Niedrigwasserphase dient das Vorland als Lagerplatz für Boote u. a. Wassersportgeräte. Während der Saison befinden sich die Boote, Badeflöße usw. im Wasser.

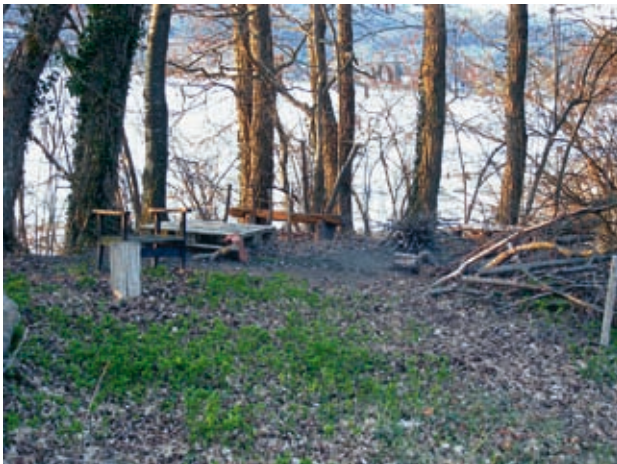
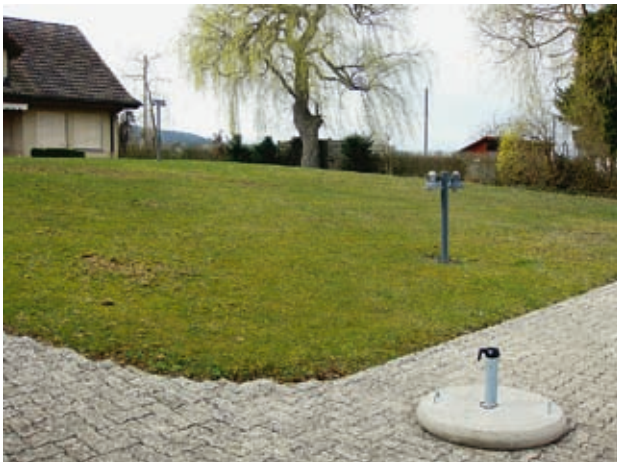
Abb. 4: Freizeit-Parzellen hinter Ufermauern.

Oben: extensiv genutzte Parzelle mit teilweise erhaltenem Gehölzbestand (Mammern, Langhorn, 25.03.2011).

Unten: bebaute Parzelle mit völliger Beseitigung naturnaher Strukturelemente (Eschenz, Seeäcker, 26.03.2011).

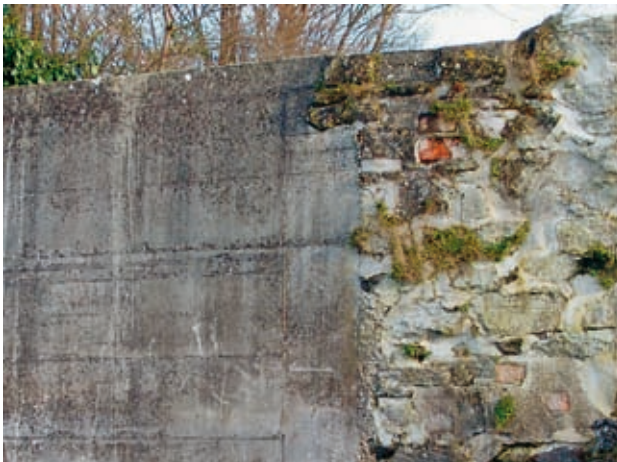
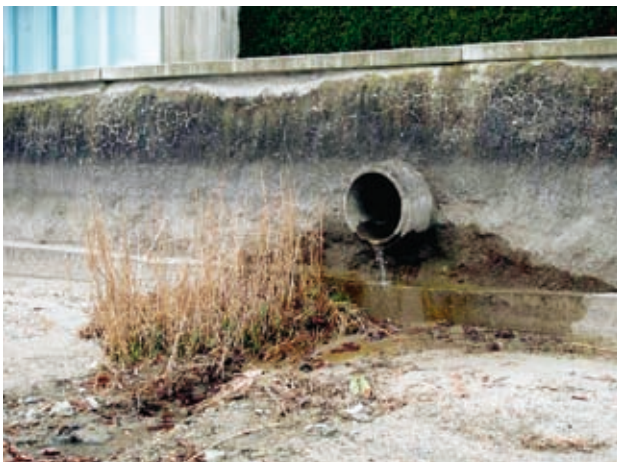
Abb. 5: Beseitigung mikro- skaliger Lebensraumstrukturen.

Oben: ausgefugte Blockstein- mauer mit Moosen, Farnen und Zimbelkraut (*Cymbalaria muralis*) neben einer Gussbetonmauer ohne Vegetation (Wasserburg, Lkrs. Lindau, 06.03.2007).

Unten: Durchleitung eines Grabens durch eine Mauer mit Unterbrechung des Gewässer- kontinuums (Berlingen, Engi, 13.03.2011).

sche u. a. sowie als Wanderkorridore und Leitstrukturen bei der Vernetzung von Biotopen (für Grünfrösche, Libellen, Fledermäuse u. a.) dienen können (Abbildung 5).

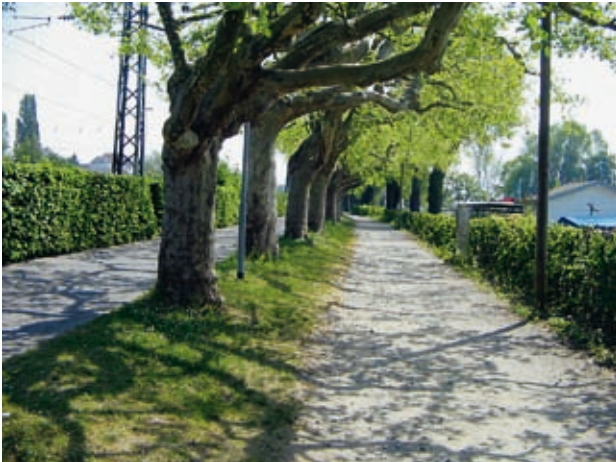
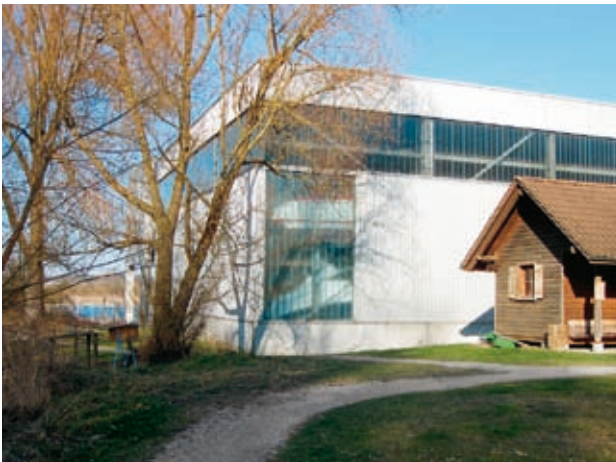
Abb. 6: Hinterlandanbindung des Untersee-Ufers.

Oben: uferparallele besiedlungsfeindliche Strukturen (Eisenbahntrasse, asphaltierter Fahrweg und geschotterter Fussweg) auf einer Aufschüttung des 19. Jahrhunderts verhindern eine Anbindung der Uferlebensräume an das Hinterland (Radolfzell, 02.05.2011).

Unten: hohe uferparallele Gebäudekomplexe üben eine Riegelwirkung aus und erschweren die Wanderung von Tieren (Gottlieben, 07.03.211).

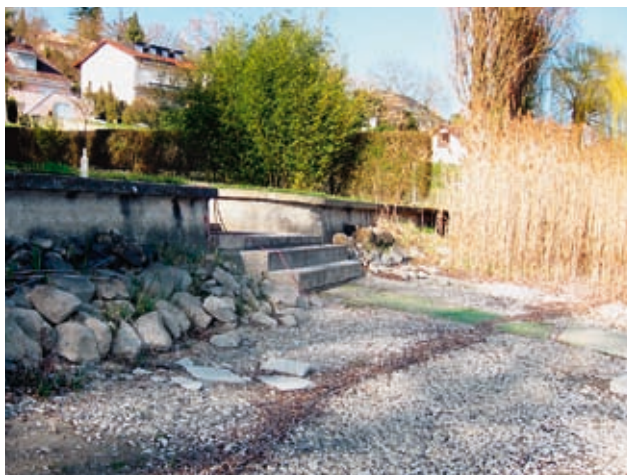
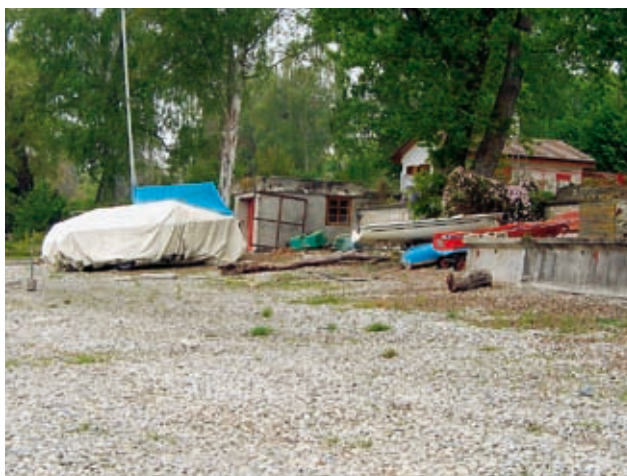
Abb. 7: Vorlandnutzungen am Untersee-Ufer.

Oben: Beseitigung von Schilfbeständen; vor dem hinteren Teil des Mauerabschnitts hat sich noch ein Schilfbestand erhalten, vor dem vorderen Teil der Mauer wurde er bereits beseitigt (westlich Wangen, 29.03.2011).

Unten: Lagerung von Booten und Wassersportgeräten auf dem Strand (westlich Allensbach, 28.04.2011).

Höher gelegene Uferabschnitte dienen als Lagerplatz für Wassersportgeräte (Abbildung 7). Hier kann es durch Beschattung und wiederholte Störungen der Sedimentoberfläche zu einer Beeinträchtigung der Strandvegetation kommen.
